Anlage 3

Fotodokumentation

Aufnahmezeitraum: Mai 2011

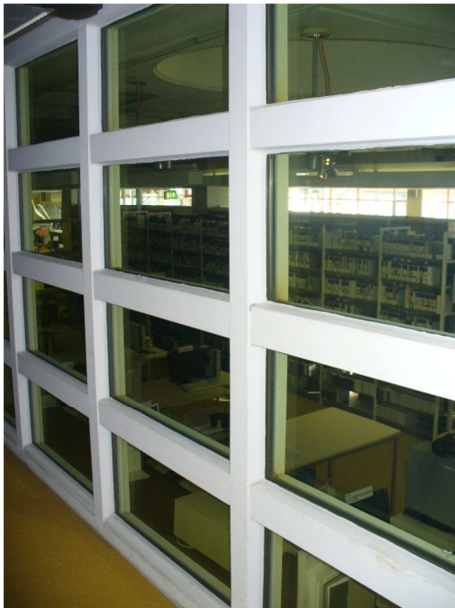
**Verglaste Trennwand
asbesthaltig**

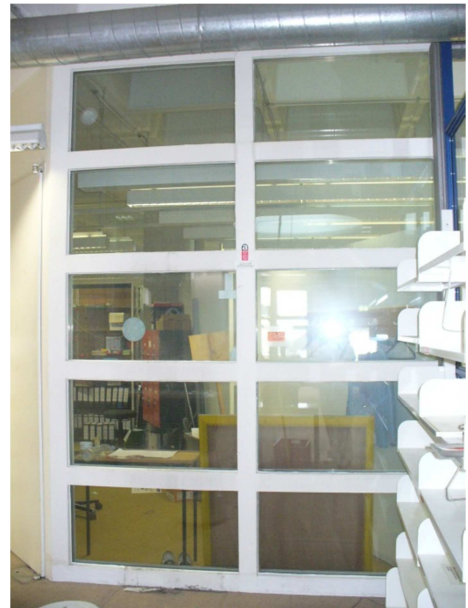
**Verglaste Trennwand
asbesthaltig**

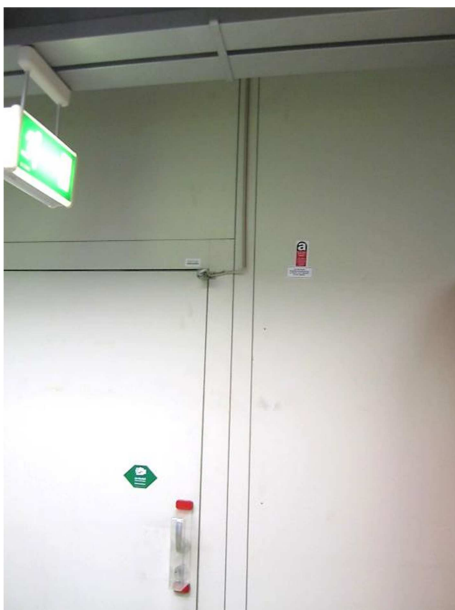
**Paneeltrennwand geschlossen
asbesthaltig**

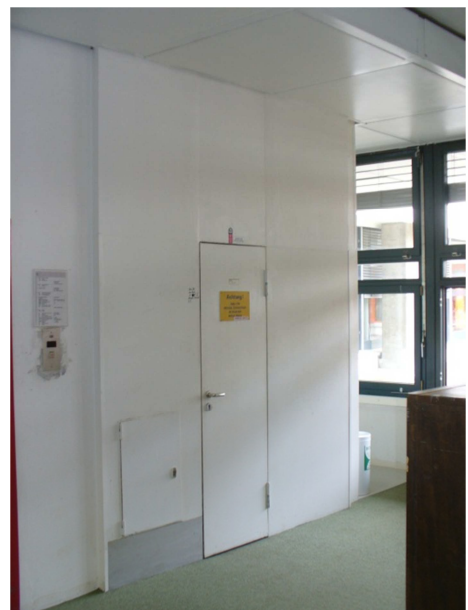
**Trennwand geschlossen
asbesthaltig**

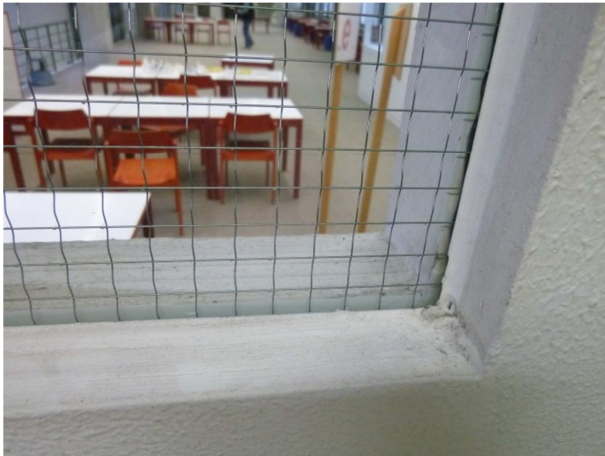
**Detail 1 - Trennwand mit Einfachverglasung
asbesthaltige Platten und Schnüre**

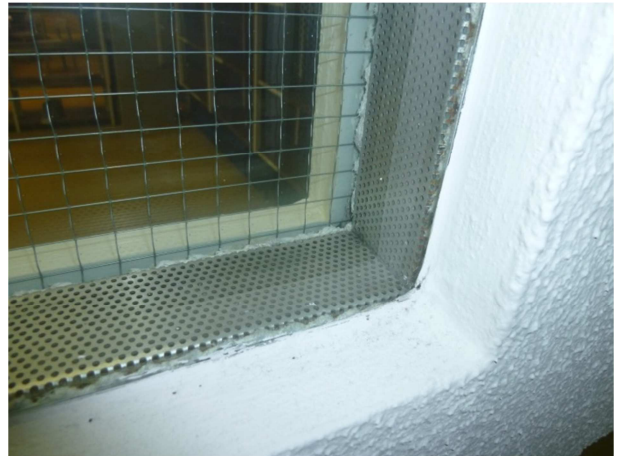
**Detail 1 - Trennwand mit Doppelverglasung
asbesthaltige Platten und Schnüre**

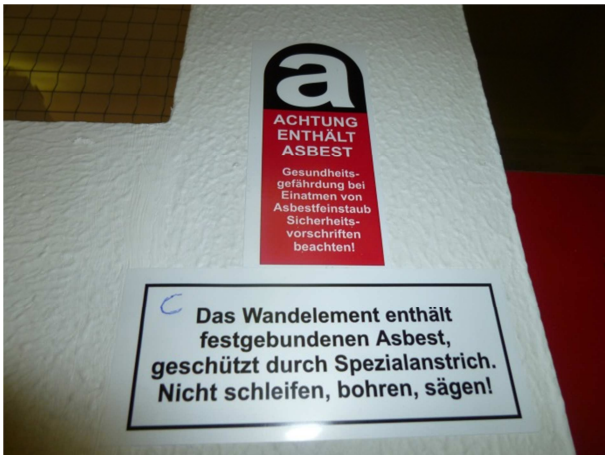
Detail 2 - Trennwand mit Einfachverglasung

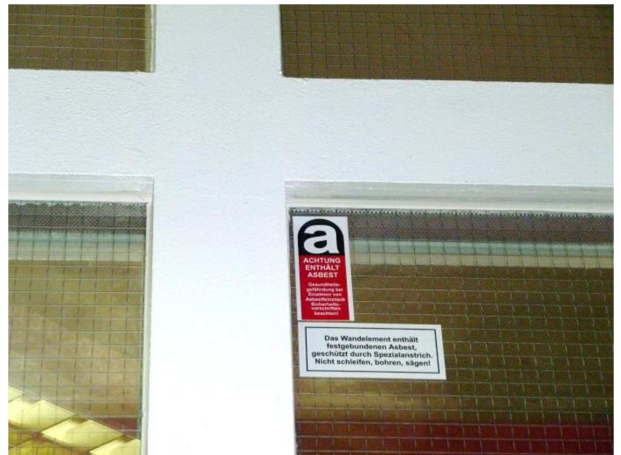
Detail 2 - Trennwand mit Doppelverglasung

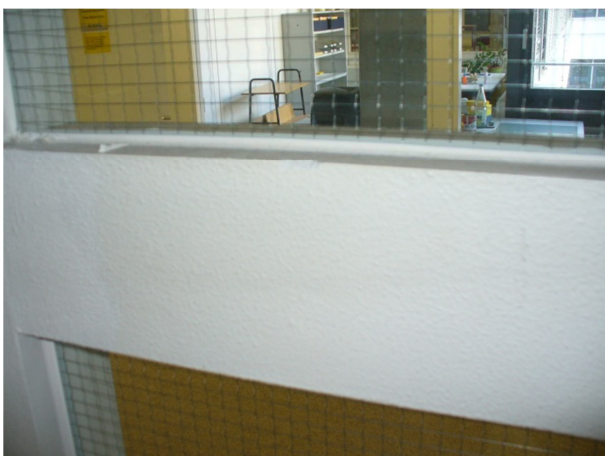
**Detail 3 - Trennwand mit Einfachverglasung
asbesthaltig**

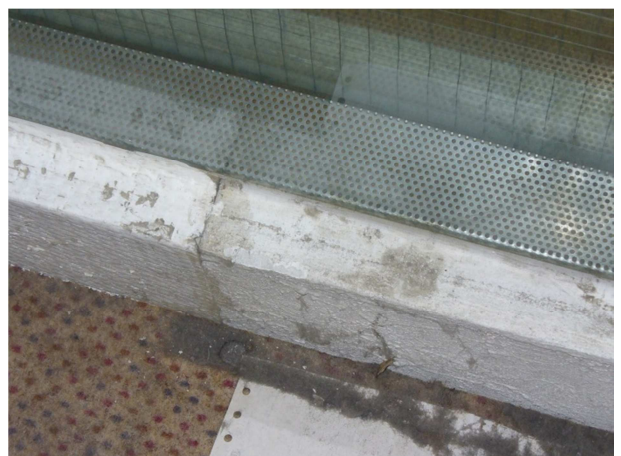
**Detail 3 - Trennwand mit Doppelverglasung
asbesthaltig**

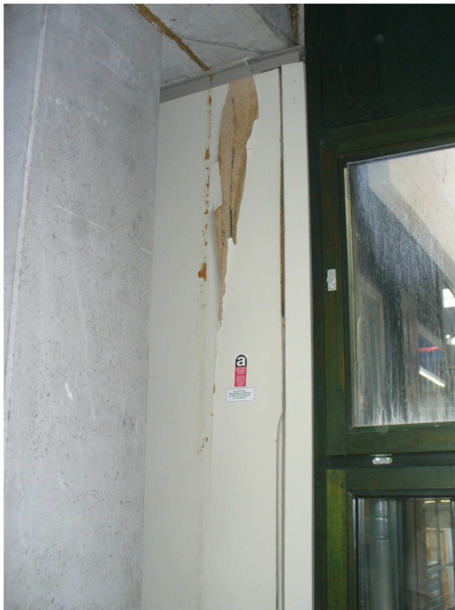
**Detail 1 - Paneeltrennwand
asbesthaltig**

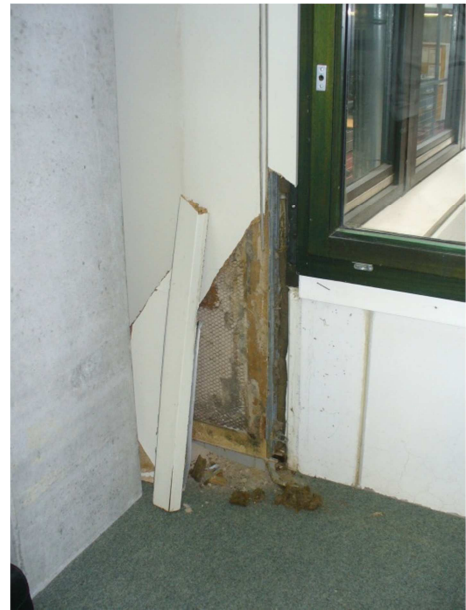
**Detail 2 - Paneeltrennwand
asbesthaltig**

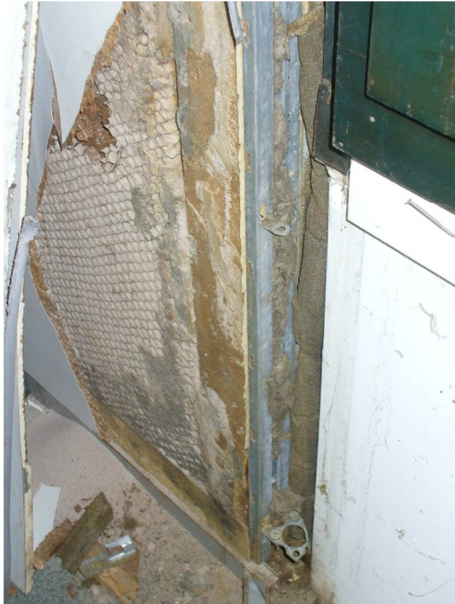
**Detail 3 - Paneeltrennwand
asbesthaltig**

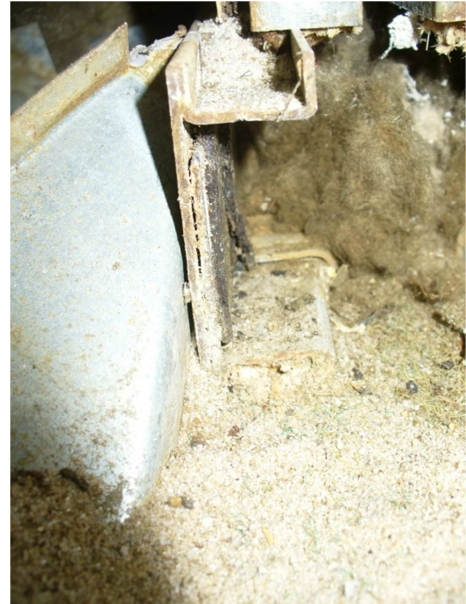
**Detail 4 – Paneeltrennwand
Sockel, asbesthaltige Pappe**

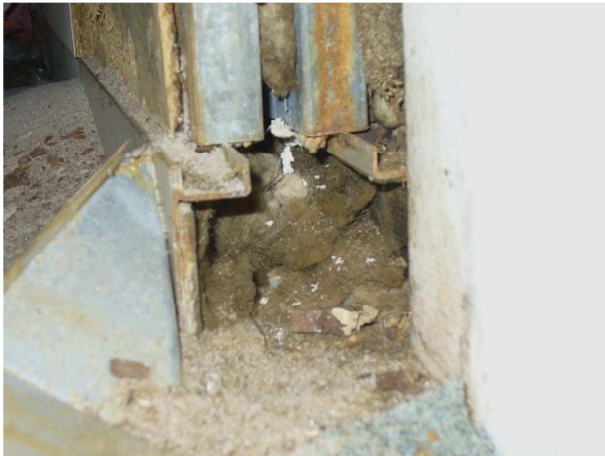
Detail 5 – Paneeltrennwand Sockel

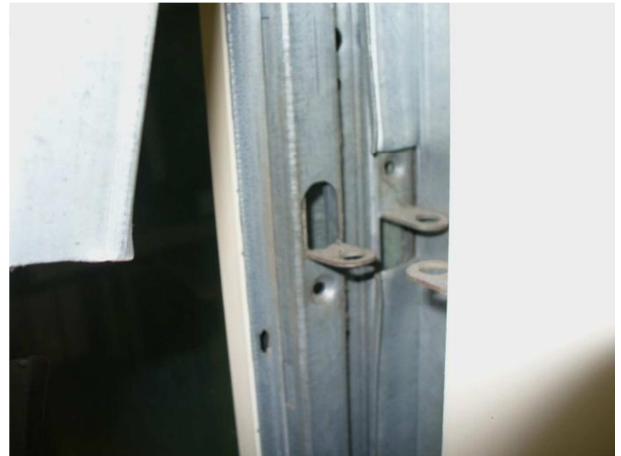
Detail 6 – Paneeltrennwand UK Profile

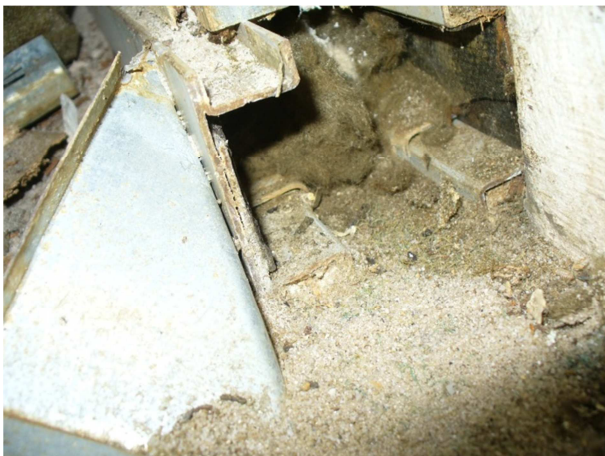
**Detail 7 - Paneeltrennwand
asbesthaltige Pappe im Sockel**

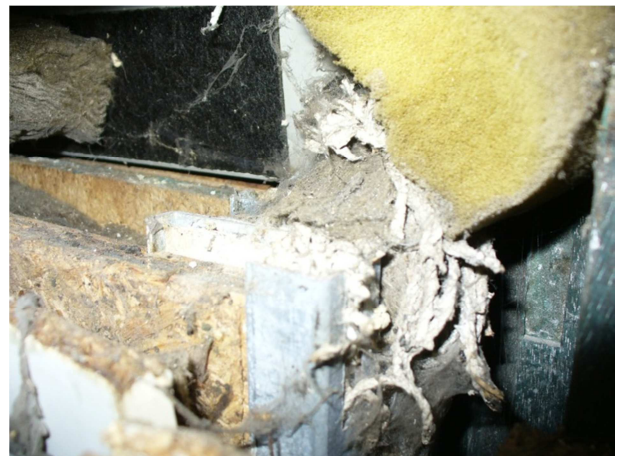
**Detail 8 - Paneeltrennwand
Asbestschnur Sockel**

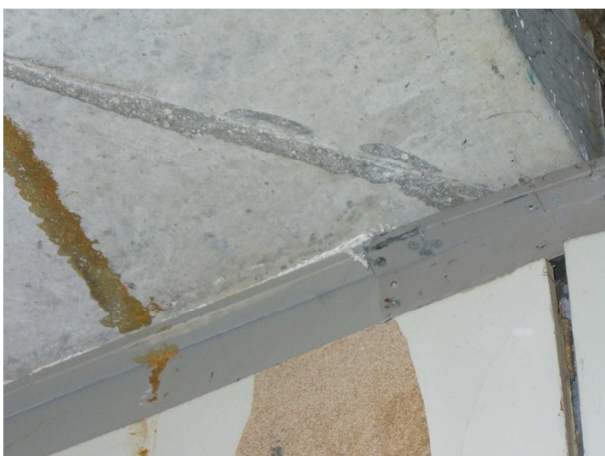
**Detail 9 - Paneeltrennwand
Asbestschnur oberer Wandanschluss**

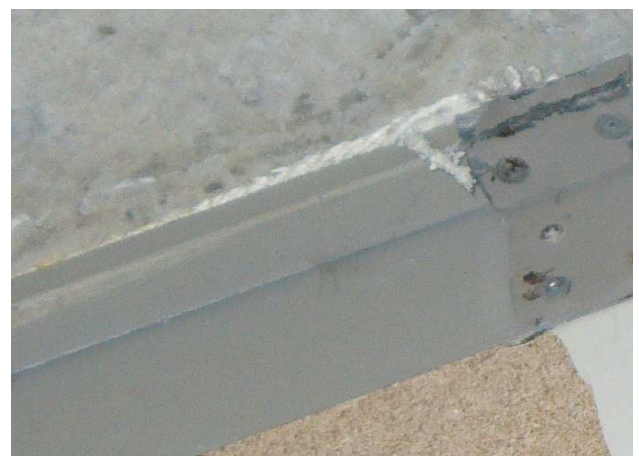
**Detail 10 - Paneeltrennwand
Asbestschnur oberer Wandanschluss**

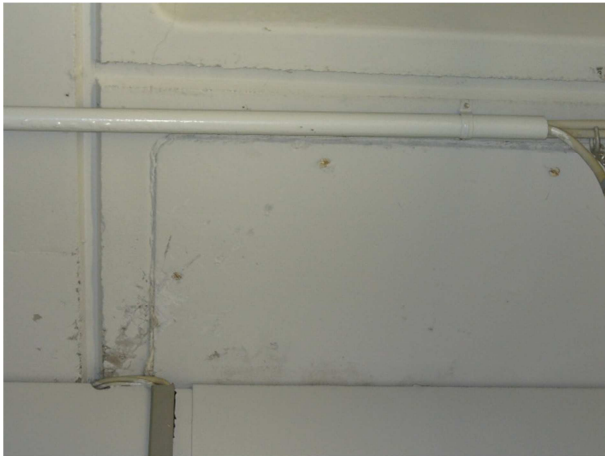
**Verkleidung Deckenfeld Technischacht
Asbestschnur und asbesthaltige Platte**

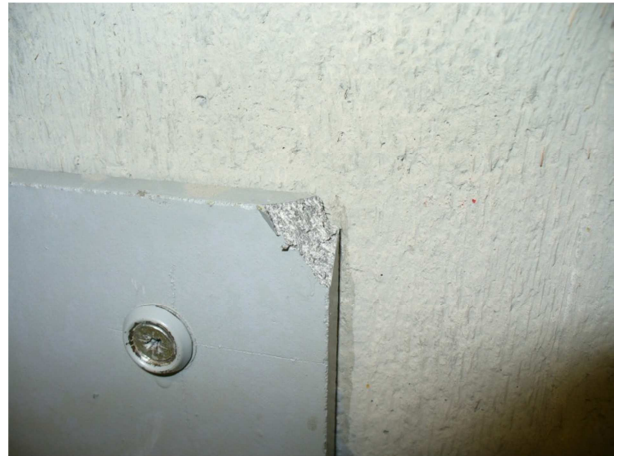
**Asbestzementplatte vor Revisionsöffnung
Technischacht**

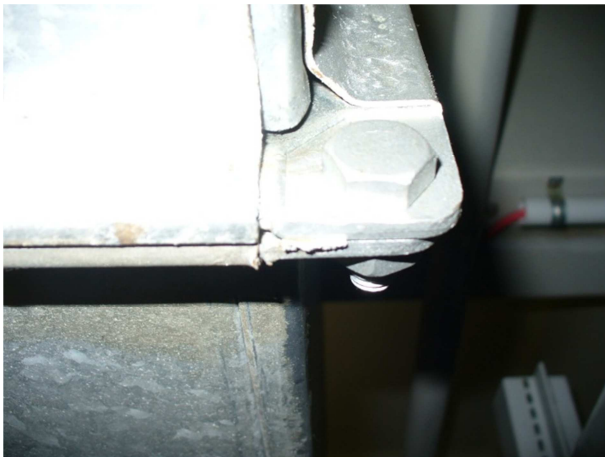
**Flanschdichtung Lüftungskanal
asbesthaltig**

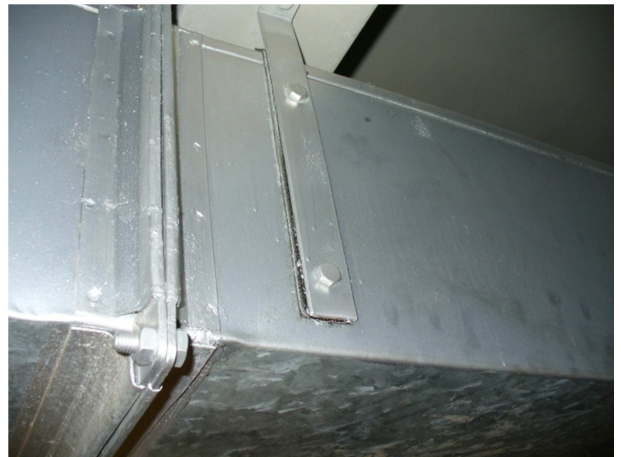
**Flanschdichtung Lüftungskanal
asbesthaltig**

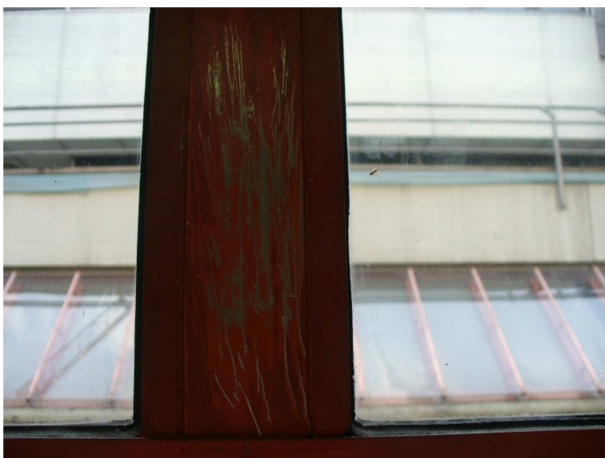
**Außenfassade Ebene 3
Beschichtung Blei- und Cadmiumhaltig**

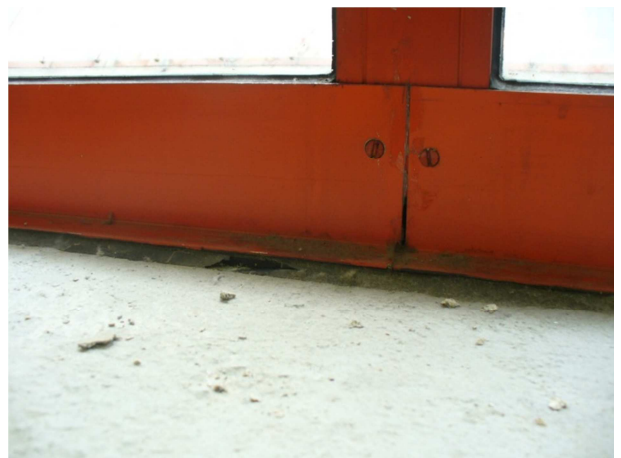
**Brüstungsanschluss Außenfassade Ebene 3
PCB-haltige Fugenmasse**

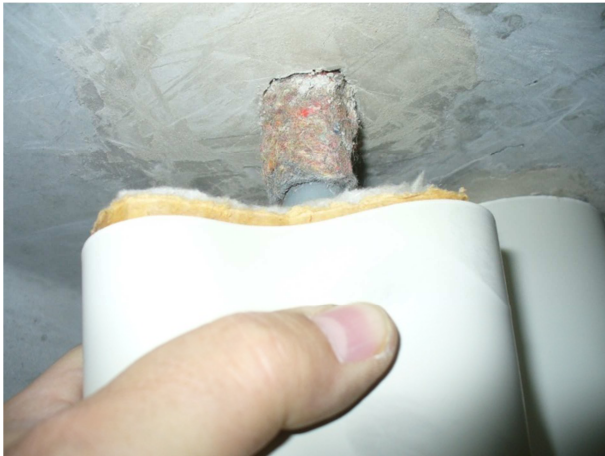
**Rohrisolierung
KMF-belastet**

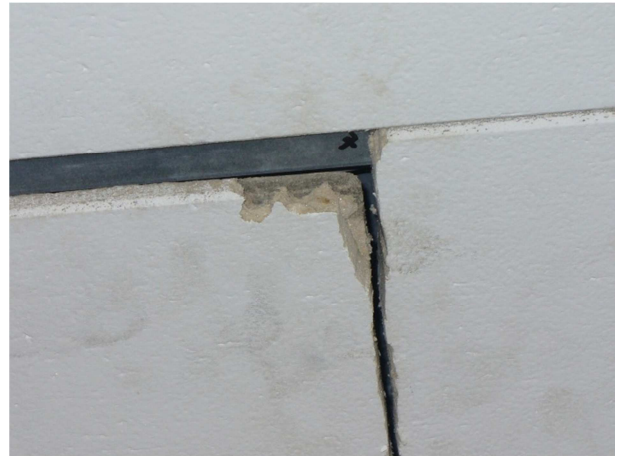
**Gepresste Mineralfaserdecke,
KMF-belastet**

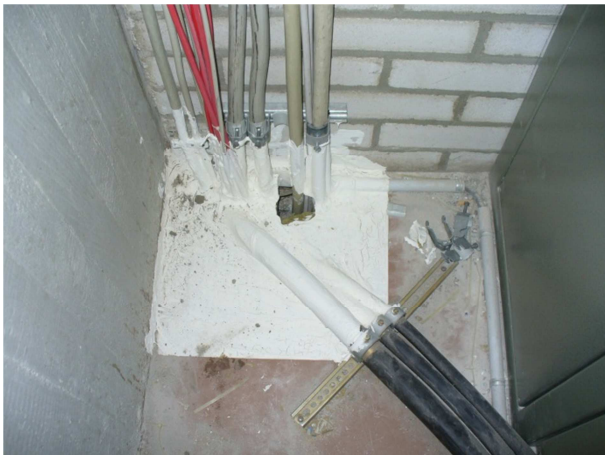
**Weichschott Installationsschacht
KMF-belastet**

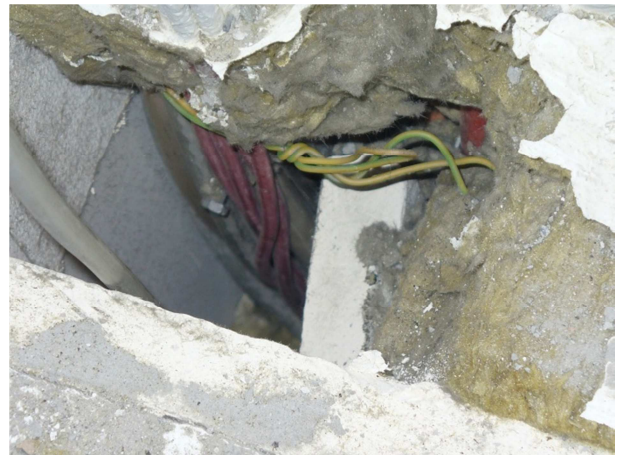
**Installationsschacht
KMF belastet**

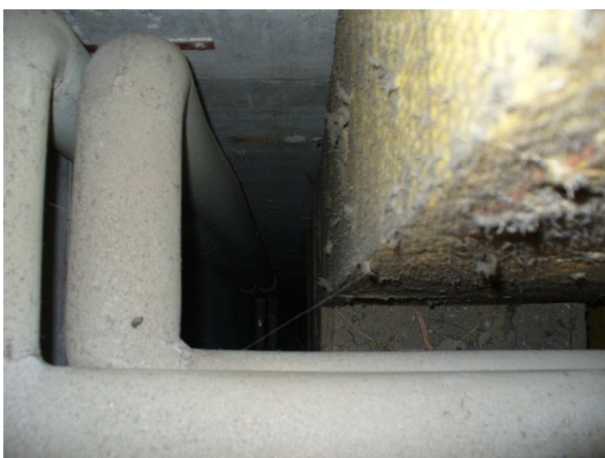
**Installationsschacht
KMF-belastet**

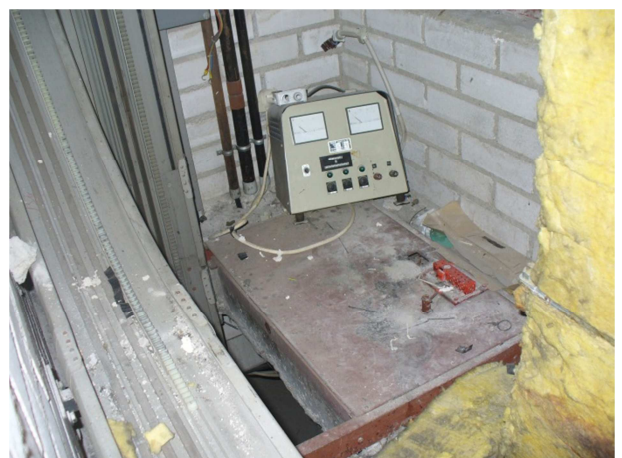
**Installationsschacht bei Büchertransport
KMF-belastet**

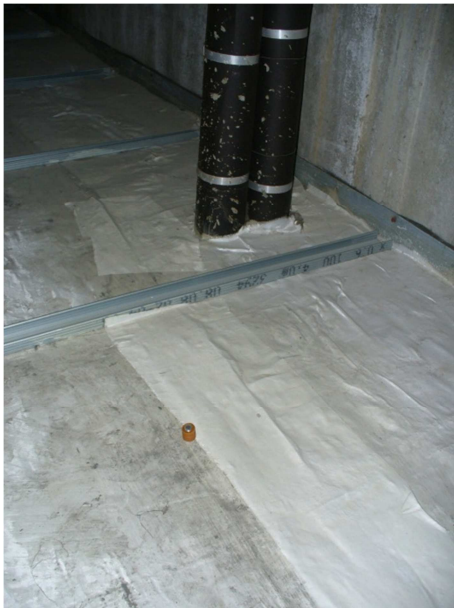
**Staubabdruckprobe
obere Ebene Lüftungsanlage
KMF-belastet**

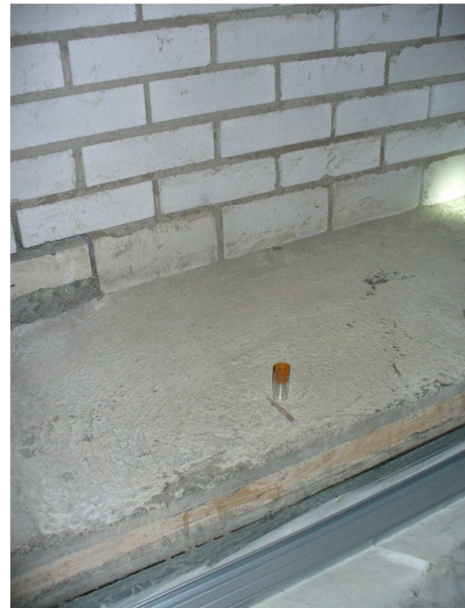
**Staubabdruckprobe
obere Ebene Lüftungsanlage
KMF-belastet**

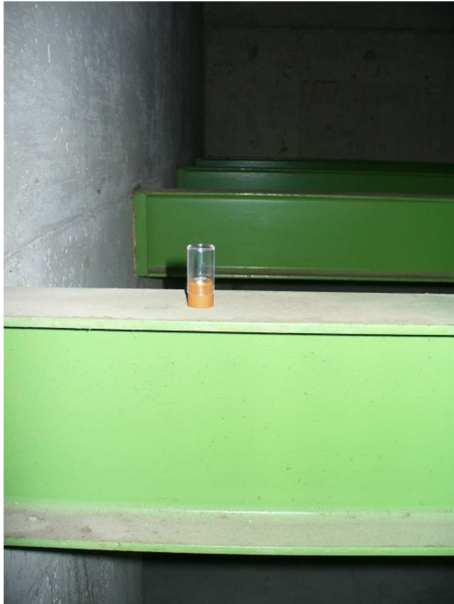
**Staubabdruckprobe Stahlträger
Eingangsebene Lüftungsanlage
KMF-belastet**

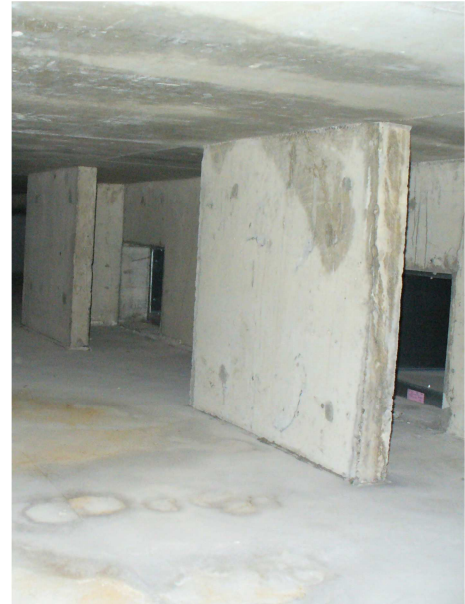
**Staubabdruckprobe
untere Ebene Lüftungsanlage
KMF-belastet**

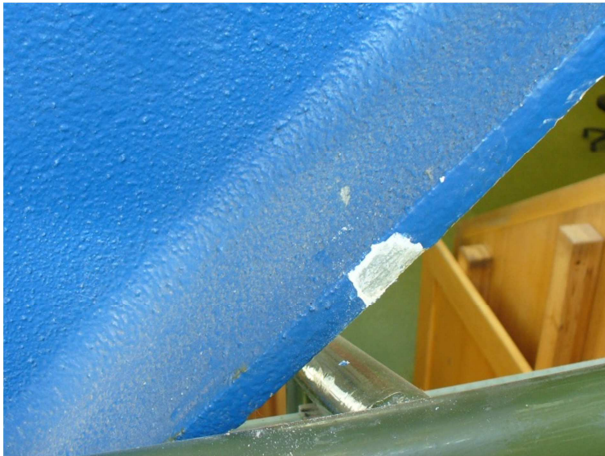
**Beschichtung Stahlträger
asbestfrei**

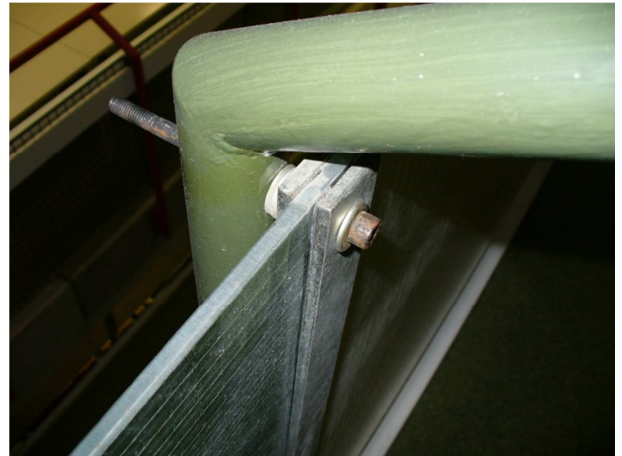
**Dichtstreifen Verglasung Geländer
asbestfrei**

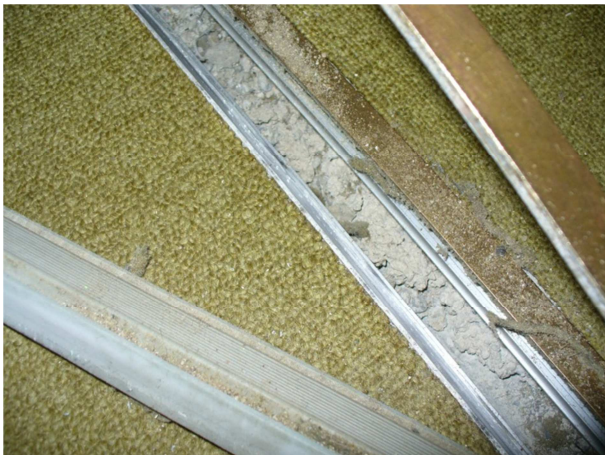
**Dehnfuge und Kleber Fußboden
asbestfrei**

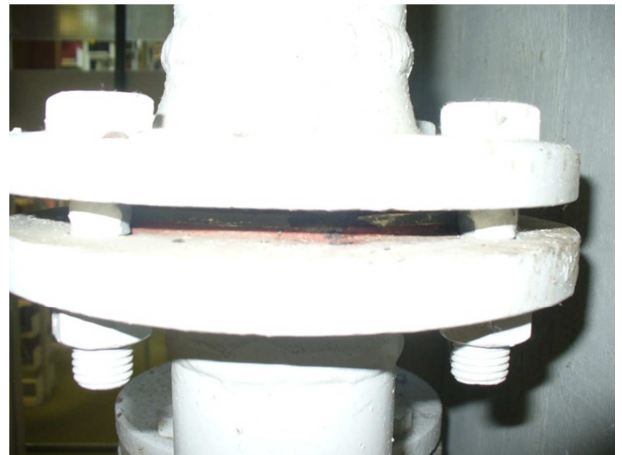
**Flanschdichtungen Sprinklerleitung
asbestfrei**

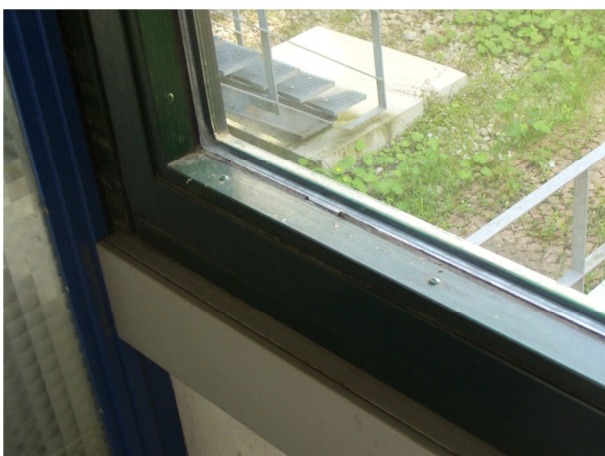
**Kitt Verglasung Außenfenster - asbestfrei
Beschichtung - keine HSM-Belastung**

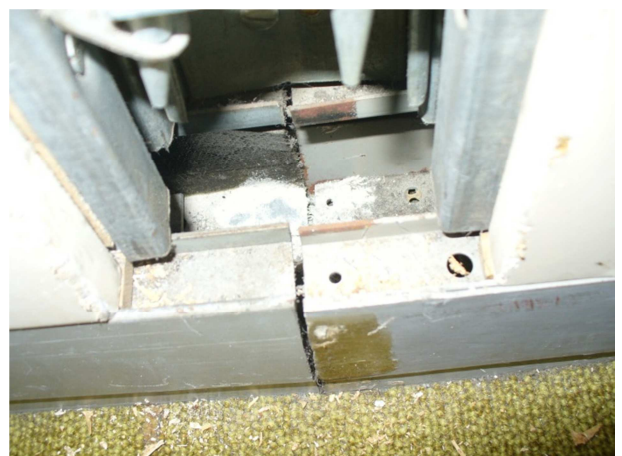
Sockel Trennwand ohne Asbestschnüre

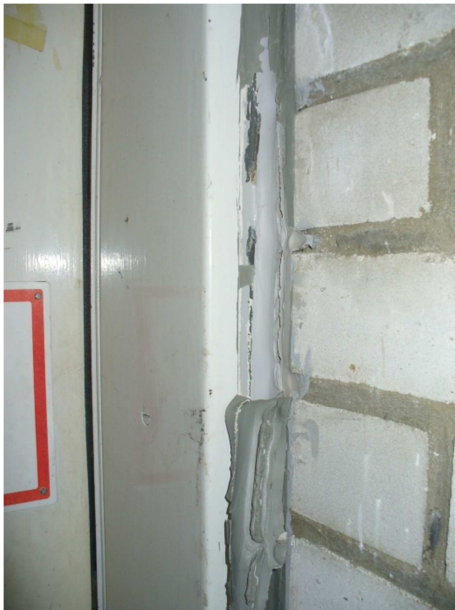
Dehnfuge
asbestfrei, schwach PCB-haltig

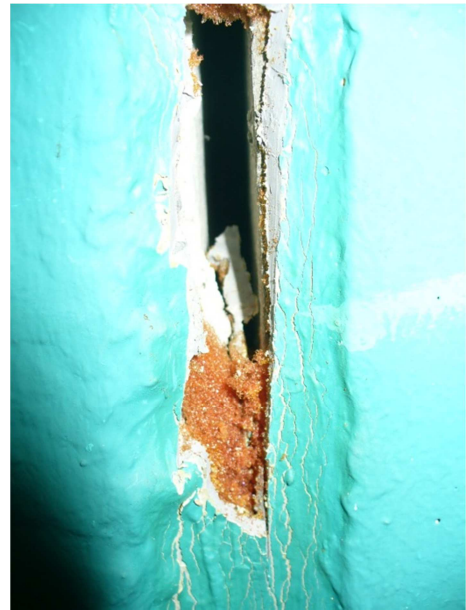
Dehnfuge
asbestfrei, PCB-frei

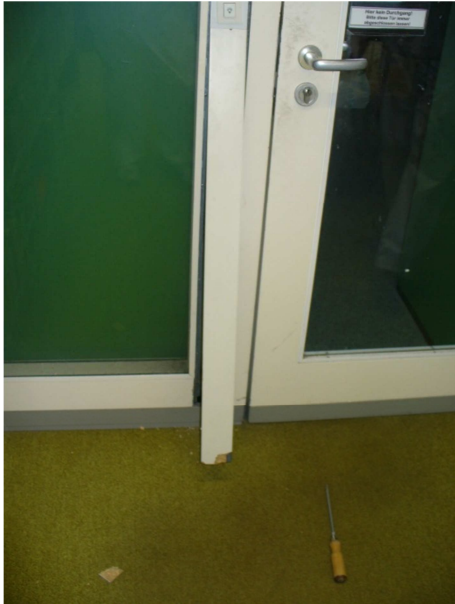
Trennwand ohne Asbestschnüre

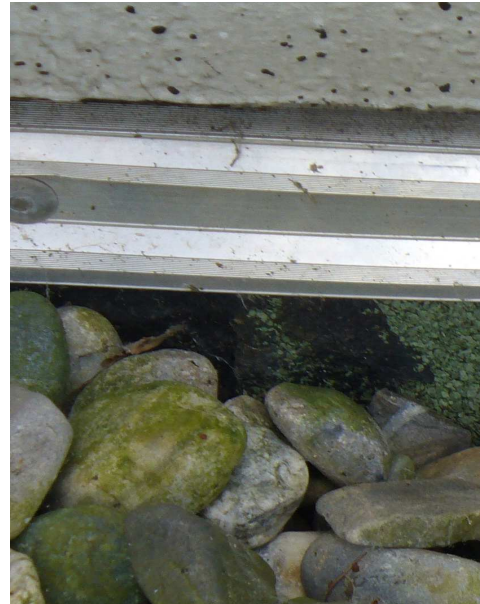
Dachabdichtung
asbestfrei

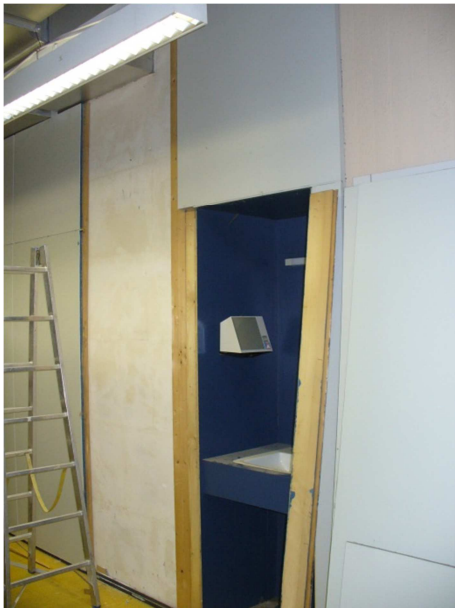
**Installationsschacht
Technikschacht Ebene 4
MW-Wand asbestfrei**

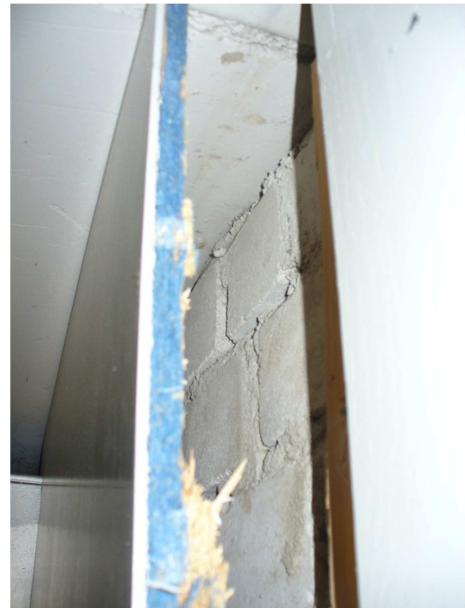
**Deckenanschluss
Technikschacht Ebene 4
Deckenverkleidung mit
Asbestschnur**

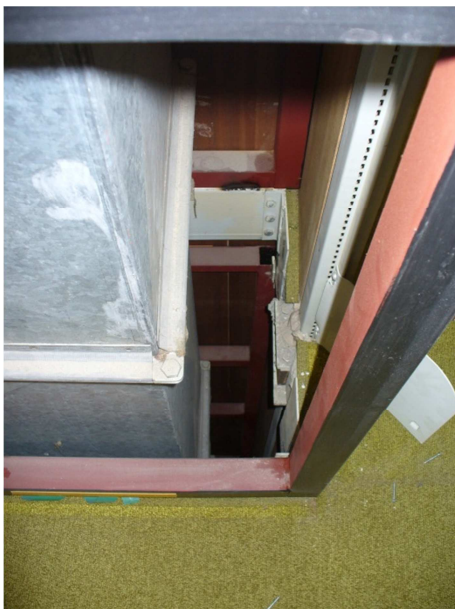
**Installationsschacht
keine Asbestverkleidung**

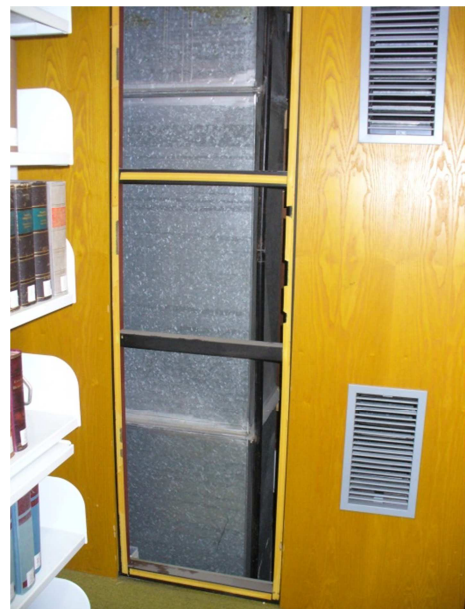
**Installationsschacht
keine Asbestverkleidung**
